V35 Typrefrent der Victoria Interessengemeinschaft Manfred E. Sprenger

Neue Teilennachfertigungen!

V 35 Bergmeister

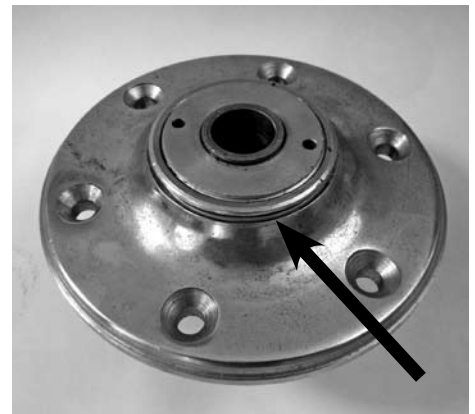
Ersatzteilliste Tafel 15:

Oben links, Hakensprengring, Bild 1o.

In der Mitte, der Gewinding Bild 1 n.

Rechts daneben, ein desolater Gewinding wie er oft zu finden ist, weil viele Schrauber den Hakensprengring (siehe Pfeil) nicht entdecken mit dem der Gewinding gesichert wird.

Auch mit heftigster Gewalt einwirkung lässt sich dann der Gewinding nicht drehen und wird dabei meistens mit Hammerschlägen und Dorn zerstört.

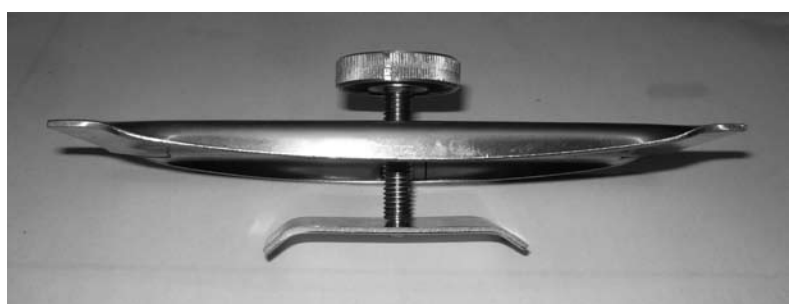
Tafel 11, Bild 3i

Batterieklemmbrücke

Komplett aus VA gefertigt, damit sind ab sofort alle Teile für die Batteriebefestigung im Batteriekasten (ebenfalls lieferbar) als Nachfertigung verfügbar.

Schon im Teilebestand:

Bild 3j, Batterieunterlage aus Hartholz

Bild 3k, Sockelblech aus VA
